Kirchliche Denkmalpflege im Bistum Fulda
73. Jahrgang 2021

Jahresbericht 2020

Eiterfeld, kath. Kirche St. Georg Innenrestaurierung

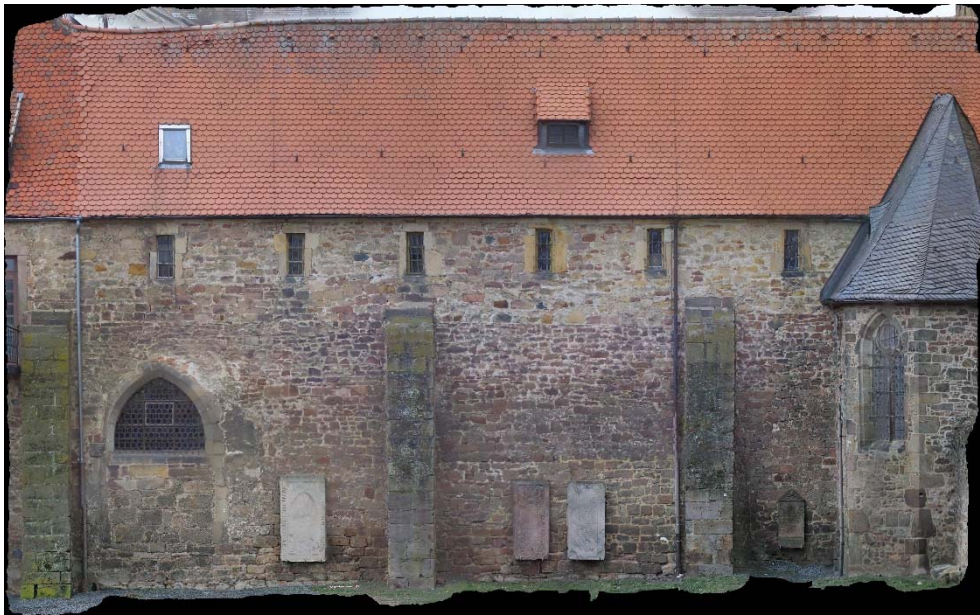
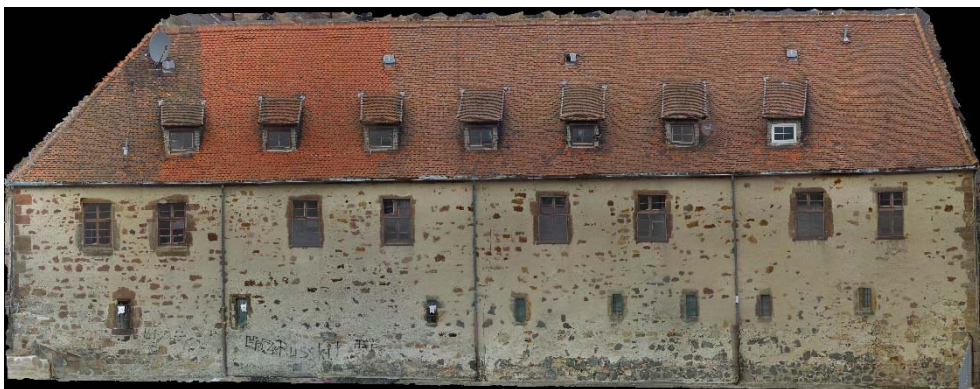
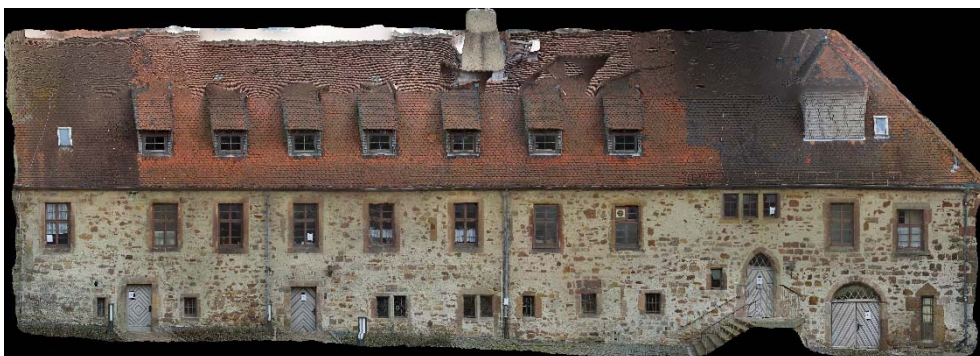
Vorzustand des Stiftsgebäudes, Ost-, Süd- und Westfassade (Aufnahmen Johannes Heep).

Erstere wurde mit bewährten Methoden der Natursteinkonservierung wie strukturelle Festigung, Injektion von Schalen und Hohlstellen sowie dem Antrag von Steinersatzmasse bestritten. An tragenden Bauteilen oder zum Verschluss von größeren Fehlstellen wurden zudem Vierungen als Neuteile aus Buntsandstein eingesetzt. Nach der Festlegung des Maßnahmenumfangs durch den Tragwerksplaner wurde das Mauerwerk durch kleinflächige Ausmauerungen mit Bruchstein stabilisiert. Die statisch-konstruktive Ertüchtigung des durch lokale Risse und Setzungen geschädigten Mauerwerks durch Mörtelinjektionen und die Einbindung von sog. Lochbändern wurde auf das minimal erforderliche Maß reduziert.

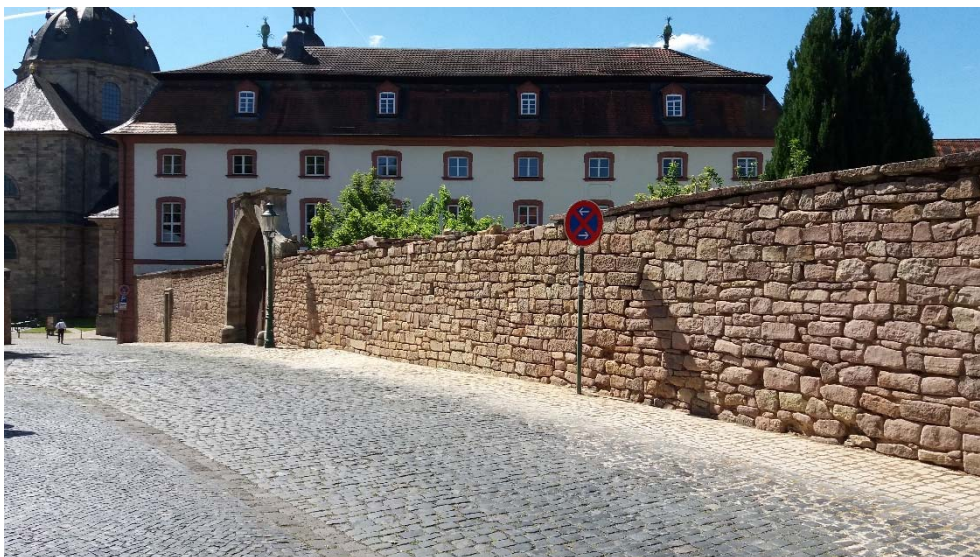
Blick nach Süden in Richtung Dom/Theologischer Fakultät, die Bestandsfugen sind ausgearbeitet, Teile der Mauerkrone abgenommen.

Im mittleren Mauerabschnitt nördlich des Tores war eine Abweichung der Mauer von bis zu vier Grad aus dem Lot zu verzeichnen. Die Neigung der Mauer in Richtung Garten resultierte womöglich aus dem Geländeversatz zwischen dem niedrigeren, unbefestigten Gartenniveau und der höher liegenden Straße mit ihrer befestigten Wegedecke – in Kombination mit einer Entfestigung des Mauerwerks durch die permanente Feuchtebelastung im Sockelbereich sowie Einwirkungen durch Straßenbaumaßnahmen etc. Das nachträglich eingebaute Tor wies zudem eine unzureichende Gründung auf, und das wiederholte Öffnen der schweren Torflügel in Richtung Garten könnte die Verformung des Torbogens noch begünstigt haben.

wurde, soweit notwendig, neu verfugt. Fehlstellen wurden mit Hilfe von maßge-
nauen Vierungen in einem passenden Sandsteinmaterial mit angeglichenen Oberflä-
chenbearbeitung geschlossen. Dies war vor allem auch im Bereich jener Kloben not-
wendig, die bereits Rostsprengungen im Stein verursacht hatten und demzufolge
ausgebaut werden mussten.

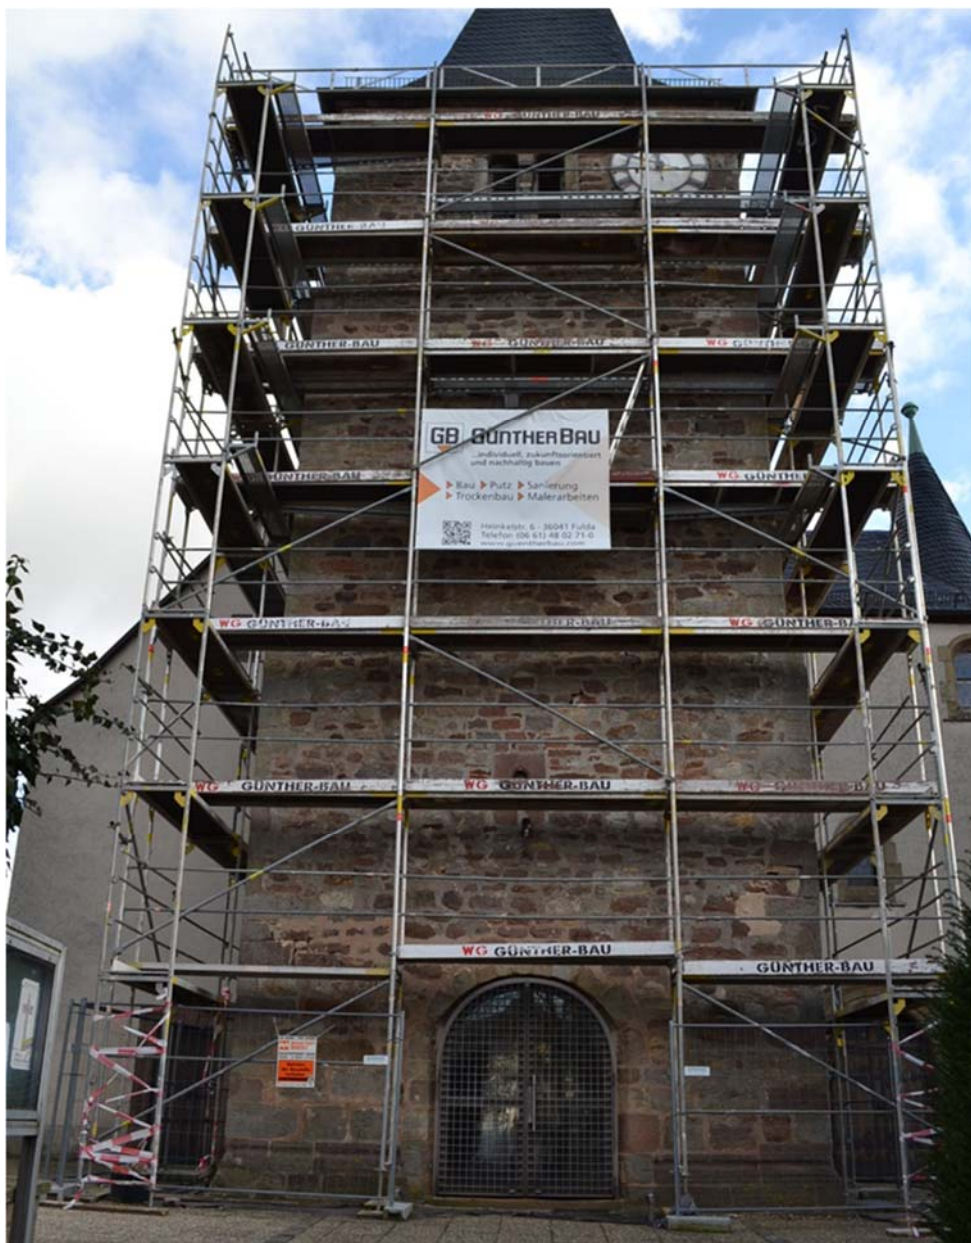
Vor Beginn der Maßnahme waren die Turmfassaden mit einem zementhaltigen Mörtel verfügt, wobei der Mörtel zum Teil weit über die Bruchsteinflanken zu den Steinköpfen hin auf null ausgezogen war.

Gesamtaufnahme der Westfassade vor Beginn der Arbeiten.

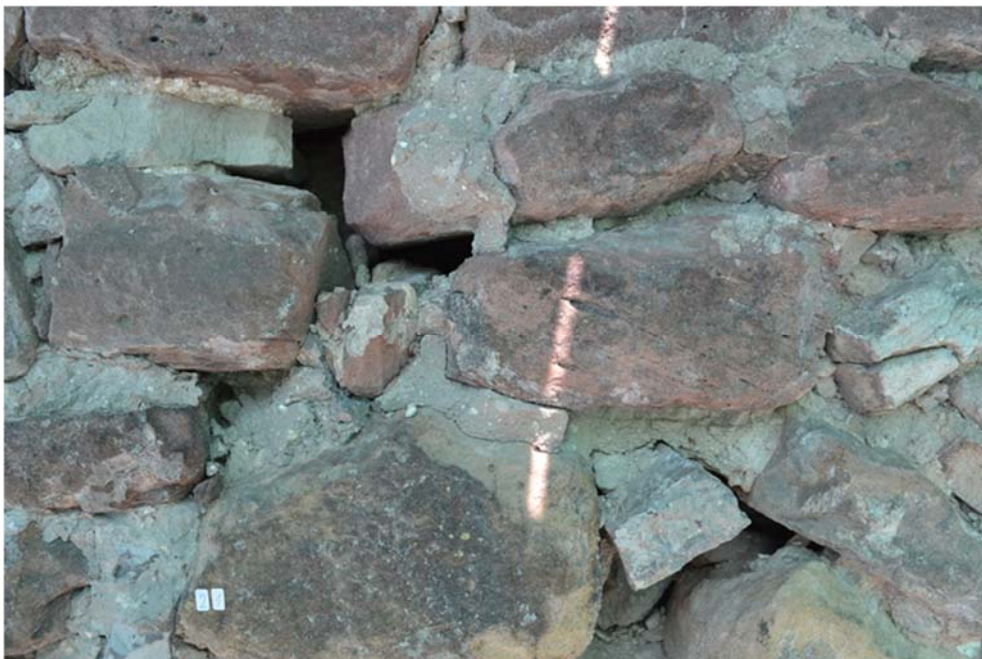
Die im Rahmen der letzten Instandsetzung verwendete, stark zementgebundene Verfugung des Bruchsteinmauerwerkes zeigte neben einer insgesamt starken Alterung mit unterschiedlichen Verwitterungsstadien und Verschmutzungsgraden zahlreiche Flankenabrissse und Hohllagen mit einem daraus resultierenden erhöhten Wassereintrag in das Mauerwerk. Ursächlich verantwortlich für dieses Schadensbild war der Umstand, dass der zuletzt verwendete Fugenmörtel größtenteils ohne vorheriges Ausräumen der Fugen über den älteren Bestand aus unterschiedlichen, zumeist kalkgebundenen Fugenmörteln aufgezogen wurde. Die über Risse und offen liegende Steinflanken in das Mauerwerk eindringende Feuchtigkeit konnte, durch den Zementmörtel bedingt, nur verzögert wieder entweichen und wurde dadurch länger im Mauerwerkskörper zurückgehalten. In Verbindung mit den negativen Auswirkungen von Frost auf das Mauerwerksgefüge kam es so über einen längeren Zeitraum zu folgeschweren Mauerwerksschäden vor allem in Bezug auf die Festigkeit der kalkgebundenen Setzmörtel.

Stark geschädigtes, klüftiges Mauerwerk.

Ein weiteres Schadensphänomen bildeten die zahlreichen, meist vertikal verlaufenden Mauerwerksrisse mit Breiten von bis zu 10 cm. Besonders waren davon die West- und die Südseite betroffen. Das Büro HAZ machte hierfür im Wesentlichen statische Ursachen sowie das stark klüftige Mauerwerk verantwortlich.

Nach Abschluss der Befundkartierung konnte die Vorverfugung des Mauerwerks durchgeführt werden. Bereits in diesem Stadium wurden im Bereich der Mauerwerksrisse horizontal in jeder zweiten Steinlage Fugenbänder aus Metall als erste statische Sicherungsmaßnahme eingelegt. Nach dem Aushärten der Fugenmörtel folgte das Verpressen der zahlreichen Hohllagen sowie das Vernadeln im Bereich der Mauerwerksausbauchungen an der West- und Südwand bzw. der Außen- und Innenschale in Höhe der Gewölbekämpfer des Turmerdgeschosses. Insbesondere bei den Verpressarbeiten – 6.000 Liter Injektionsmörtel wurden benötigt – zeigte sich die Dringlichkeit einer nachhaltigen statischen Ertüchtigung des stark klüftigen Mauerwerkes.

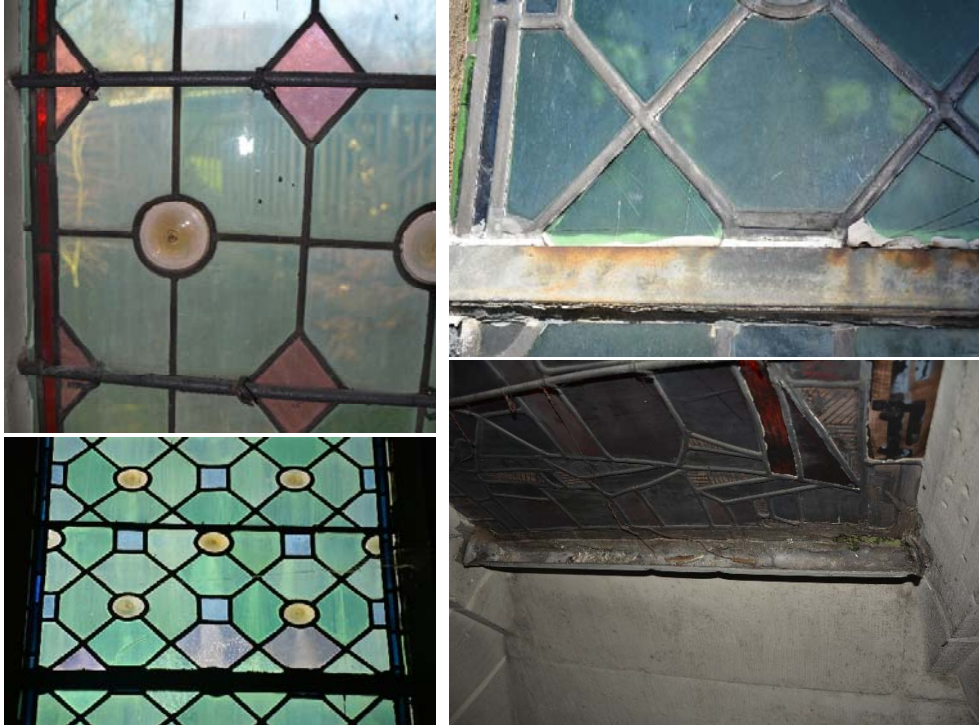
Eine wesentliche Umgestaltung erfuhr der Innenraum 1959, als das bauzeitliche Glasmalereiprogramm im Chorraum durch farbige Glasmalereien von Professor Charles Crodel aus München ersetzt wurde (Archivrecherche Franziska Ihle-Wirth). Die letzte umfangreiche Renovierung des Kirchenraumes fand 1974/75 statt. Damit einhergehend wurden zwei weitere Fenster in den beiden Seitenkapellen nach den Entwürfen von Crodel von dessen Schüler, Carl Helmut Steckner, ausgeführt. Bereits zuvor, 1937, waren die Fenster restauriert, viele der Bleiglasfelder neuverbleit sowie beschädigte Gläser ersetzt worden. Während der letzten Jahre wurden lediglich kleinere Reparaturen an den Fenstern ausgeführt. Im Wesentlichen handelte es sich dabei um das Ausbessern bzw. Ersetzen von beschädigten Gläsern, das überwiegend in situ erfolgte. Lediglich das große Westfenster wurde 2004 vollständig restauriert. Dementsprechend waren die Verglasungen durch Staub-, Ruß- und Schmutzauflagerungen beeinträchtigt, die Verkittungen der Bleinetze und die Anschlüsse zu den Quereisen hin undicht, instabil und in sich brüchig. Die sich deutlich als störende Ablaufspuren auf den gesamten Verglasungen markierenden Rostablagerungen rührten von defekten Farbanstrichen und verrosteten Metallelementen wie Quereisen und Windeisen her. Die Wasserabführungen im Sockelbereich der Fenster waren zum Teil nicht vorhanden oder defekt. Die Schimmelpilzauflagerungen auf den Glasoberflächen der Fenster im Querhaus deuteten auf eine schädigende klimatische Situation im Kirchenraum hin. Darüber hinaus störten eine Vielzahl an gesprungenen Gläsern und farblich unpassenden Scheiben aus jüngeren Reparaturen den visuellen Eindruck der Verglasungen zum Teil erheblich. Zusätzlich hatten die in situ eingeflickten Glaserergänzungen zu Schäden an den Bleinetzen wie Deformationen und verbogenen Bleiwangen geführt. Die Bleinetze wiesen vielfach gebrochene Bleiruten und Bauchungen sowie von den stabilisierenden Windeisen abgerissene

Bleihafte auf. Die Schäden an den Verglasungen machten ihre Restaurierung im Rahmen der umfangreichen Innenrestaurierung in den Jahren 2019 bis 2020 dringend erforderlich.

Bleiverglasungen von ca. 1885, Detailaufnahmen der Fenster sVII, sX, nX (von außen) und sII (im Chor): verschmutzte Glasoberflächen und Schwitzwasserkästen, viele farblich unpassende Gläser aus jüngerer Reparatur, Zustand vor der Restaurierung 2019.

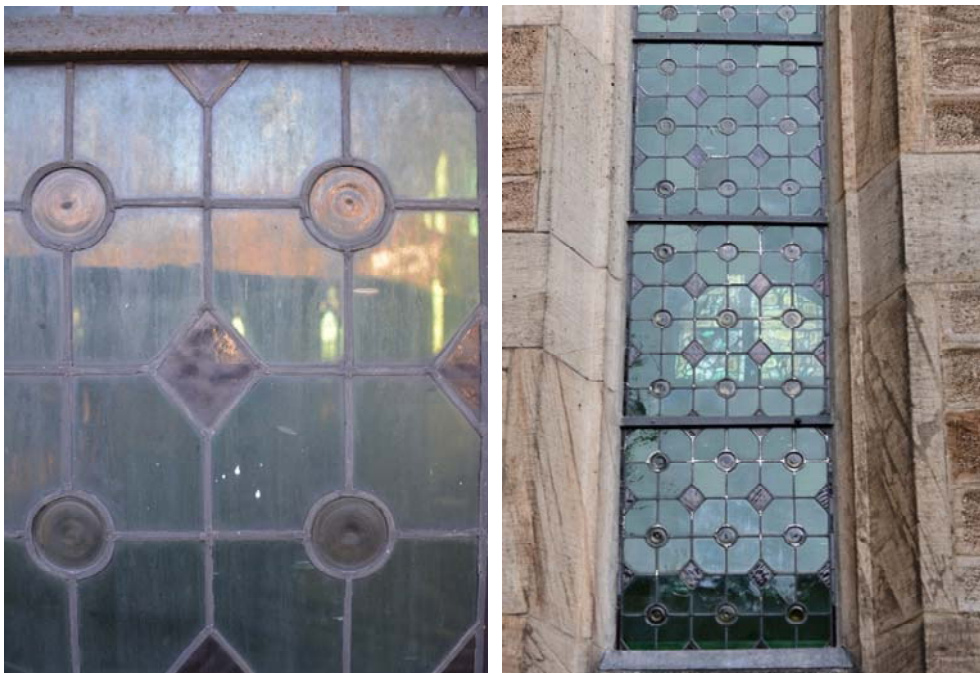
Links: Fenster sVII, Zustand vor der Restaurierung 2019 mit verschmutzten Glasoberflächen von außen; rechts: nach der Glasoberflächenreinigung von außen.

dierten Randverbleibungen ausgetauscht. Alle Anschlussbereiche zwischen Bleiglasfeldern, Deckschienen und Quereisen wurden neuverkittet sowie alle Metallelemente einschließlich der Windeisen entrostet und ein mit einem Korrosionsschutzanstrich versehen. Damit konnte ein wetterdichter Fensterverschluss der Verglasungen und Haltekonstruktionen hergestellt werden. Gleichzeitig erfolgte der Umbau der bestehenden Lüftungsflügel im Querhaus und Langhaus mittels einer automatisierten, feuchtegeregelten Ansteuerung, mit der zielgerichtet auf das Innenraumklima eingewirkt werden kann. In diesem Zusammenhang erfolgte auch der Neubau von Schwitzwasserablaufrippen im Bereich der Fenster im Querhaus und Langhaus. Vermutlich in den 1950er oder 1970er Jahren waren innenseitig Blechrinnen vor die Bleiglasfelder im Sockelbereich gesetzt und unfachmännisch Löcher in die Gläser gebrochen worden, um einen Ablauf nach außen zu schaffen. Neben dieser unzureichenden Wasserabführung war die Abdichtung der Schwitzwasserablaufrippen zum Bleiglasfeld zum Teil brüchig und schadhaft. Deshalb wurden die Sockelfelder ausgebaut und neue Auffangrinnen installiert, die das anfallende Schwitzwasser unterhalb der Einzelfelder nach außen abführen können. Die Gläser mit Sprüngen wurden ausgebaut und entsprechend des Originalbefundes hinsichtlich Glasmaterial und Farbigkeit ersetzt.

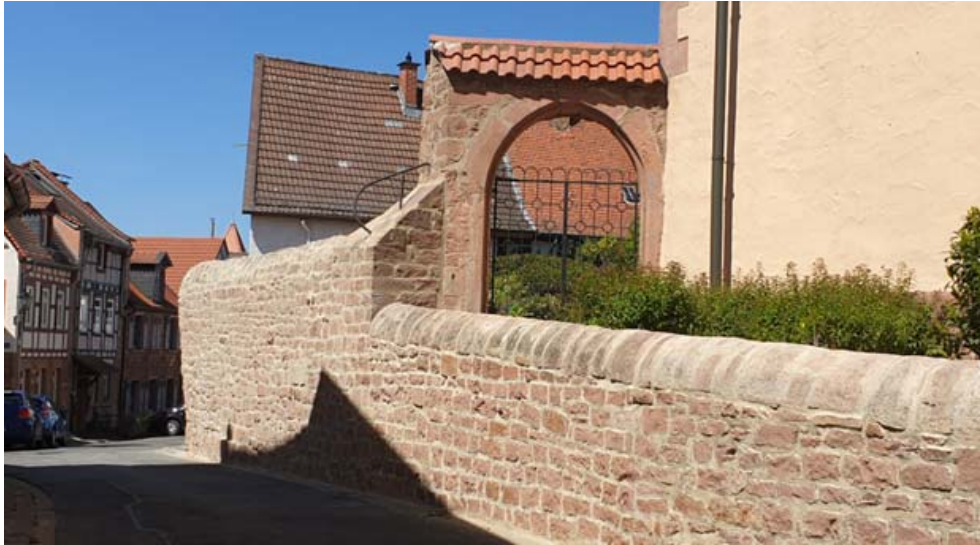
Die Stützmauer wies in Teilbereichen Risse und Verformungen bis zu mehreren Zentimetern im Mauerwerksverband auf. Zudem war der Mauerkopf insgesamt talseits verkippt. Teilweise waren Ausspülungen des Mörtels festzustellen. Augenscheinlich war keine ausreichende Standsicherheit der Stützmauer gegeben, sodass kurzfristig eine Sperrung der Straße aufgrund nicht gegebener Verkehrssicherheit veranlasst und bis zur vollständigen Sanierung aufrechterhalten werden musste.

Es zeigte sich, dass die innere Standsicherheit nicht mehr gegeben war, da durch Verwitterung die Haftzugfestigkeit des Mörtels stark reduziert war und einzelne Steine eine deutlich reduzierte Bruchfestigkeit aufwiesen. Zudem bestätigte sich, dass die Kippsicherheit (äußere Standsicherheit) aufgrund zu geringer Mauerwerksdicke und ungünstiger Baugrundverhältnisse nicht gegeben war, was sich durch die Verkipfung der Mauer bereits augenscheinlich gezeigt hatte, nun aber zur Ermittlung des Standsicherheitsdefizites rechnerisch erfasst und nachvollzogen werden konnte.

Ansicht der Mauer nach der Instandsetzung.

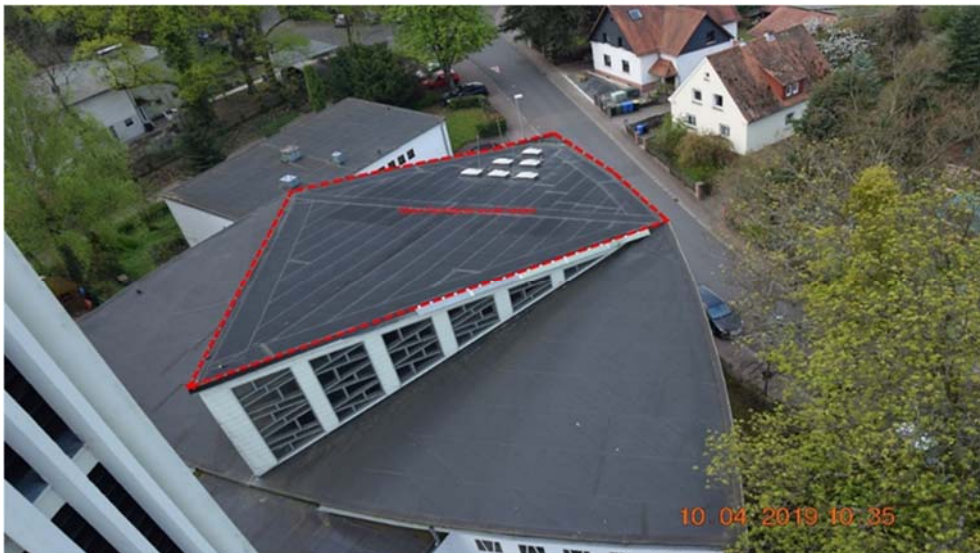
Die ursprüngliche Abdichtung der Dachflächen war mit einer Bitumenbahn ausgeführt. Im Laufe der 1980er Jahre erfolgte dann eine Sanierung mit einer hochpolymeren Kunststoffdachabdichtungsbahn, einer Wolfen-IB-Bahn.

Die rote Umrandung markiert den zu sanierenden Dachbereich (vor Sanierung).

Da die weiteren Jahrzehnte ebenfalls ihre Spuren hinterlassen hatten und diverse erneute Reparaturen notwendig gemacht hatten, wurde der Unterzeichner als öffentlich bestellter und vereidigter Sachverständiger für das Dachdeckerhandwerk mit einer Begutachtung der Hauptdachflächen beauftragt. Hierbei wurden ein akuter Handlungsbedarf bei der nach Süden ausgerichteten Dachfläche sowie ein mittelfristiger Sanierungsbedarf bei den übrigen Dachflächen festgestellt, um substanzielle Schäden am Gebäude zu verhindern. Ebenfalls betrachtet wurde die Möglichkeit einer energetischen Ertüchtigung, die aber aufgrund der nicht dauerhaften Beheizung des Kirchengebäudes nicht als erforderlich angesehen wurde.

tigen. Gewählt für die neue Dachabdichtung der zu sanierenden Fläche wurde wiederum eine Dachbahn des Herstellers Wolfin, jedoch mit Typ Wolfin M in noch hochwertigerer Ausführung. Außerdem war die enorme Diffusionsoffenheit dieser Dachabdichtungsbahn ausschlaggebend, denn bedingt durch die Undichtigkeiten im Altdachaufbau war die Dämmung in Teilbereichen leicht angefeuchtet. Durch das Aufschneiden der Altabdichtung wurde an diesen Stellen die Möglichkeit geschaffen, dass die im Dachaufbau vorhandene Feuchtigkeit über die verlegte hochpolymere Kunststoff-Dachdichtungsbahn bei entsprechender solarer Wärmeeinwirkung ausdiffundieren kann. Hierdurch konnte ein Komplettabriss verhindert werden.

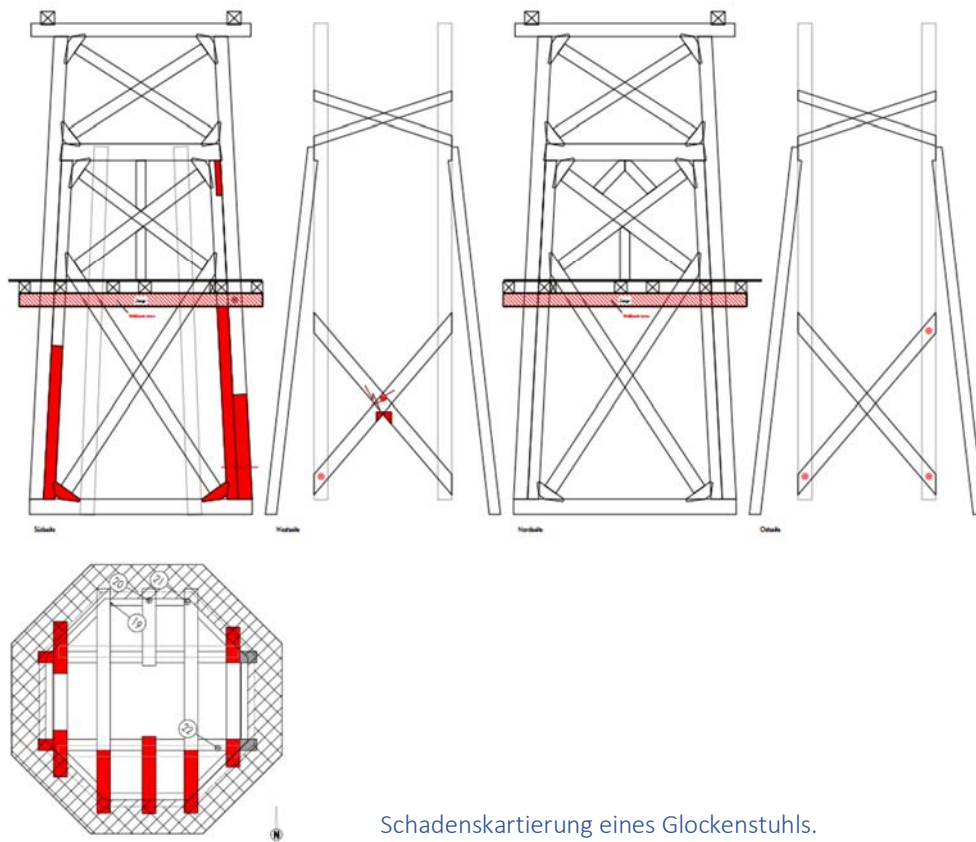
Schadenskartierung eines Glockenstuhls.

Die Untersuchungen ergaben, dass die Tragbalkenlagen beider Glockenstühle zu großen Teilen extreme Holzschäden aufwiesen; eine sichere Auflagerung der Glockenstühle war nicht mehr gegeben. Die Deckenbalken- sowie die Unterzugköpfe waren in die Mauertaschen eingemauert und zum vermeintlichen Schutz vor Feuchtigkeit von Teerpappe umschlossen. Die Balkenköpfe waren fast durchgängig durch holzerstörende Pilze (Eichenporling, *donkioporia expansa*) und Insekten (Gescheckter Nagekäfer, *xestobium ruffovillosum*) zerstört, so dass vor allem der nördliche Glockenstuhl bereits eine deutliche Schiefstellung in Richtung Westseite aufwies und im Zuge des Probeläutens aufgrund übermäßiger Bewegung gegen das Turm-mauerwerk schlug.

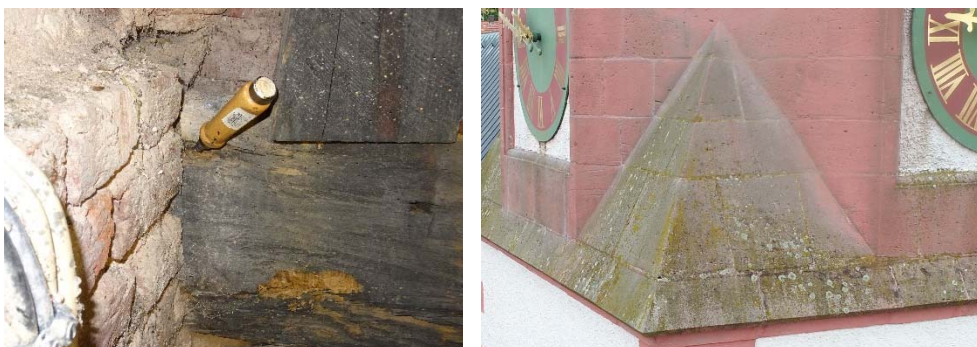
Links: geschädigter Balkenkopf; rechts: Übergang vom quadratischen zum achteckigen Turmaufsatz.

Ein Feuchteintrag auf Höhe der Mauertaschen konnte als Schadensursache ausgeschlossen werden, da die Befliegung mit der Drohne zeigte, dass der Übergang vom quadratischen zum achteckigen Grundriss bauzeitlich mit speziell hierfür ausgeformten Werksteinen ausgeführt wurde, so dass hier keine Fugen vorhanden waren. Vermutlich führte das Umschließen der Balkenköpfe mit Teerpappe zu einem Feuchtestau des frisch verbauten Eichenholzes, der im weiteren Verlauf den Befall durch holzerstörende Pilze und Insekten begünstigte. Es wurde festgestellt, dass die vorgefundene Kernfäule sich nur geringfügig in den Deckenbalkenbereich fortsetzte, der nicht mit Teerpappe ummantelt war. Ein Abrutschen der Tragbalkenlage und des Glockenstuhls wurde lediglich durch die vorhandenen innenseitigen Konsolsteine verhindert, auf denen die zerstörten Deckenbalkenköpfe im Nordturm noch minimal auflagen. Im Rahmen einer Laboranalyse wurde eine Belastung mit Lindan, PCP und Dichlofluorid festgestellt, die bei den Arbeiten an der Holzkonstruktion berücksichtigt werden musste.

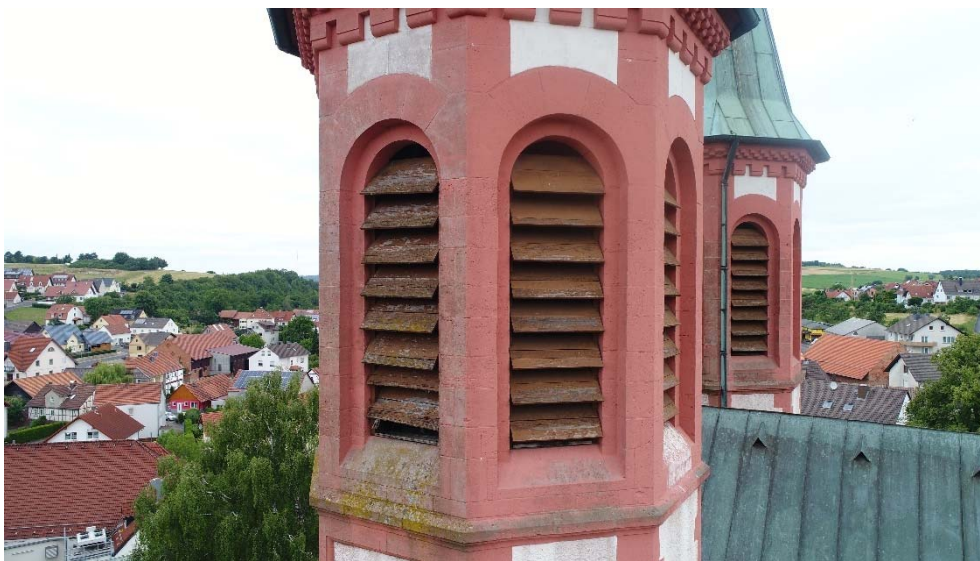
Die Schallluken aus Nadelholz waren sehr stark verwittert und teilweise bereits abgängig, sodass eine Erneuerung aller 16 Schallluken erforderlich war. Die Konstruktion der Turmhauben sowie die Eindeckungen wiesen keine nennenswerten Schäden auf; hier konnte auf Maßnahmen verzichtet werden.

Achteckiger Turmaufsatz mit verwitterten Schallluken.
