Kirchliche Denkmalpflege im Bistum Fulda
73. Jahrgang 2021

Jahresbericht 2020

Eiterfeld, kath. Kirche St. Georg Innenrestaurierung

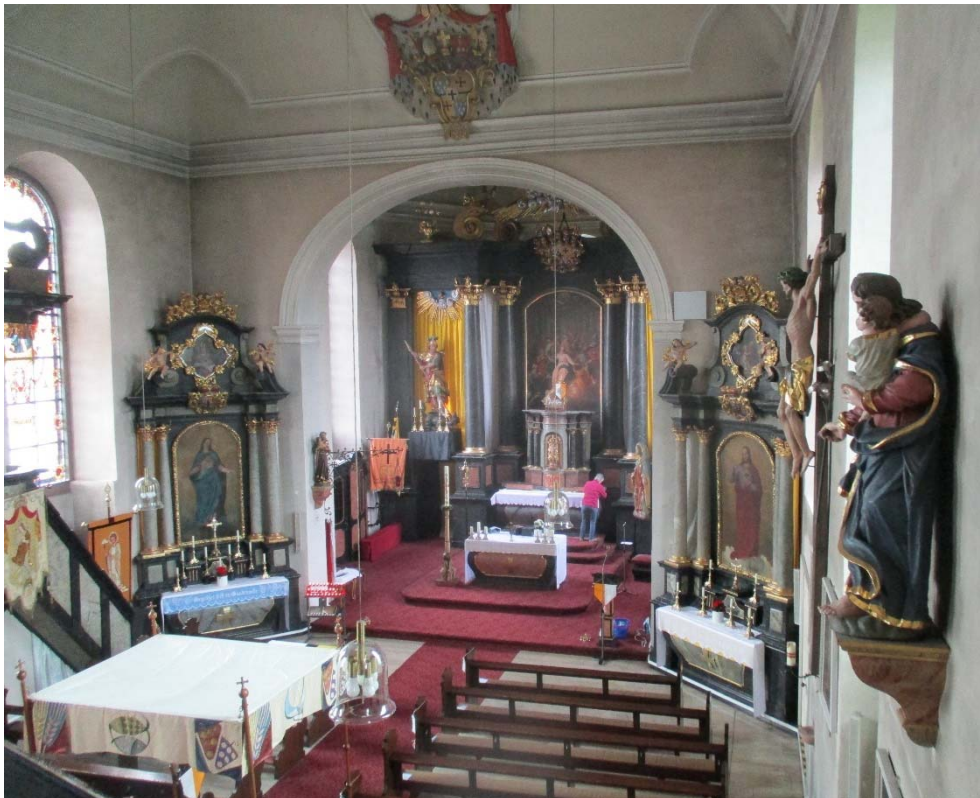
Vorzustand der Kirche, Blick zum Chorraum.

Die gesamte Raumschale und die Ausstattung der Kirche waren seit der letzten Renovierung im Jahr 1982 sehr stark vergraut, was die Kirchengemeinde dazu bewogen hatte, schon während der ersten Bauabschnitte eine restauratorische Voruntersuchung zu beauftragen. Diese Untersuchung kam zu dem Ergebnis, dass bei der heute sichtbaren Raumfassung aus dem Jahre 1982 ein kunststoffvergütetes Anstrichmaterial verwendet wurde, was die bauphysikalischen Bedingungen in der Kirche und auch des historischen Wandaufbaus verschlechtert und die Vergrauung der Raumschale gefördert hatte. Es wurde daraufhin festgelegt, diese Fassung bis auf den Bereich der Decke zu entfernen.

Für eine Neuausmalung wurden zwei Varianten diskutiert: die Wiederholung der Farbigkeit von 1982 oder die Rückführung der Farbigkeit auf die bauzeitliche Fassung, was aufgrund der guten Befundlage möglich erschien. Man entschied sich für die Rückführungsvariante, um die barocke Ausstattung harmonisch in den Raum einbinden zu können. Das Deckengemälde von 1982 wurde dabei belassen, gereinigt und in die Raumschale integriert. Die Wände wurden mit einem Kalkspachtel versehen, darauf folgten mehrere Anstriche mit reinem Sumpfkalk. Das in den 1980er Jahren bunt gefasste Wappen über dem Chorbogen wurde nach Befund im Wandfarbton weiß gefasst und zeigt nun seinen Detailreichtum durch die Schattenbildung. Die Bearbeitung der Ausstattung folgte dem Leitbild der festgelegten Rückführung in den Originalzustand. Auf den Objekten waren nur partielle jüngere Übermalungen vorhanden, weshalb es nach einer restauratorischen Reinigung nur weniger Ergänzungen bedurfte.

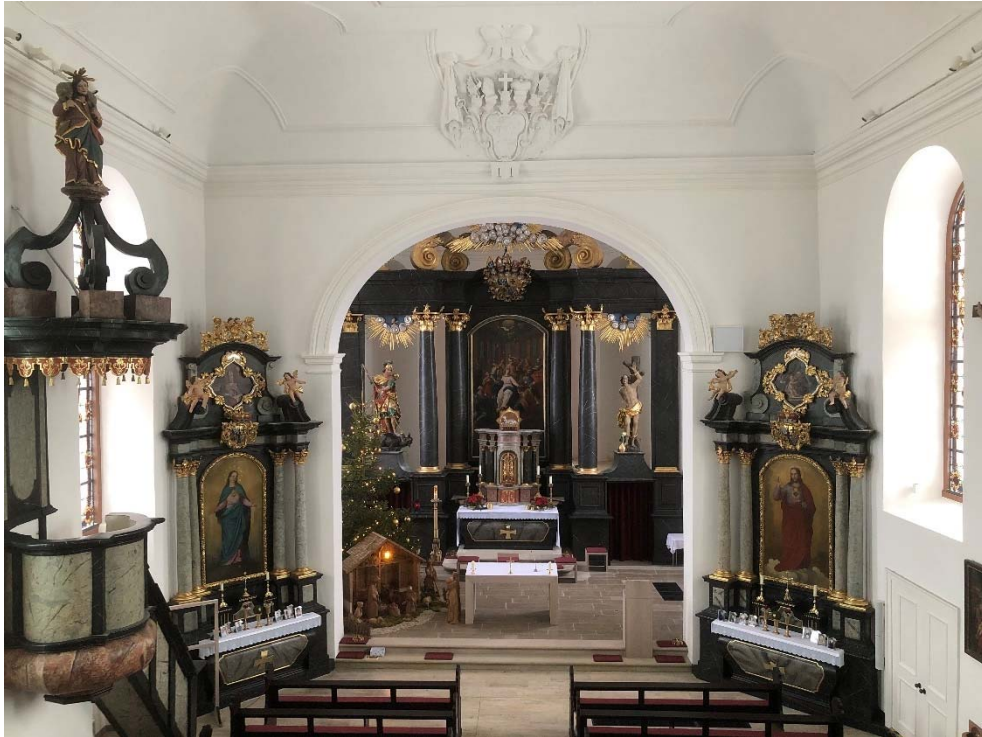
Nach Vollendung der Innenrestaurierung, Blick zum Chorraum (Aufnahme Thomas Behr).

Der Zelebrationsaltar, der Ambo und die Sedilien wurden aus Holz neugestaltet. Es wurden geradlinige, zurückhaltende, als Ergänzung unserer Zeit erkennbare Formen gewählt. Eine helle Holzart, die die Ausstattungsteile förmlich aus dem ebenfalls hellen Boden „wachsen“ lässt, nimmt sie vor der dunklen barocken Kulisse des Hochaltars zurück.

Der gesamte Kircheninnenraum zeigt sich wieder im hellen Glanz des Barocks, ergänzt mit wenigen dezenten Zutaten unserer Zeit.

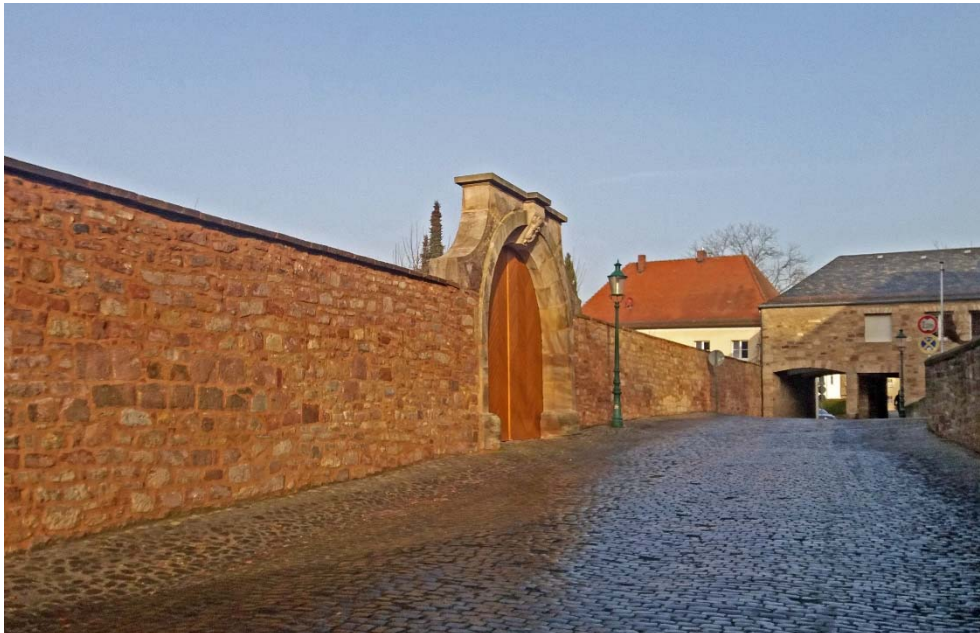
Im mittleren Mauerabschnitt nördlich des Tores war eine Abweichung der Mauer von bis zu vier Grad aus dem Lot zu verzeichnen. Die Neigung der Mauer in Richtung Garten resultierte womöglich aus dem Geländeversatz zwischen dem niedrigeren, unbefestigten Gartenniveau und der höher liegenden Straße mit ihrer befestigten Wegedecke – in Kombination mit einer Entfestigung des Mauerwerks durch die permanente Feuchtebelastung im Sockelbereich sowie Einwirkungen durch Straßenbaumaßnahmen etc. Das nachträglich eingebaute Tor wies zudem eine unzureichende Gründung auf, und das wiederholte Öffnen der schweren Torflügel in Richtung Garten könnte die Verformung des Torbogens noch begünstigt haben.

Blick durch die Hinterburg nach Norden, im Hintergrund das Hinterburger Torgebäude; nach
Abschluss der Mauerrestaurierung.

Um einer Verkippung entgegenzuwirken, wurden die beiden Torpfeiler zunächst nachgegründet. Das exakt gearbeitete Sandsteinquadermauerwerk des Torbogens

wurde, soweit notwendig, neu verfugt. Fehlstellen wurden mit Hilfe von maßge-
nauen Vierungen in einem passenden Sandsteinmaterial mit angeglichenen Oberflä-
chenbearbeitung geschlossen. Dies war vor allem auch im Bereich jener Kloben not-
wendig, die bereits Rostsprengungen im Stein verursacht hatten und demzufolge
ausgebaut werden mussten.

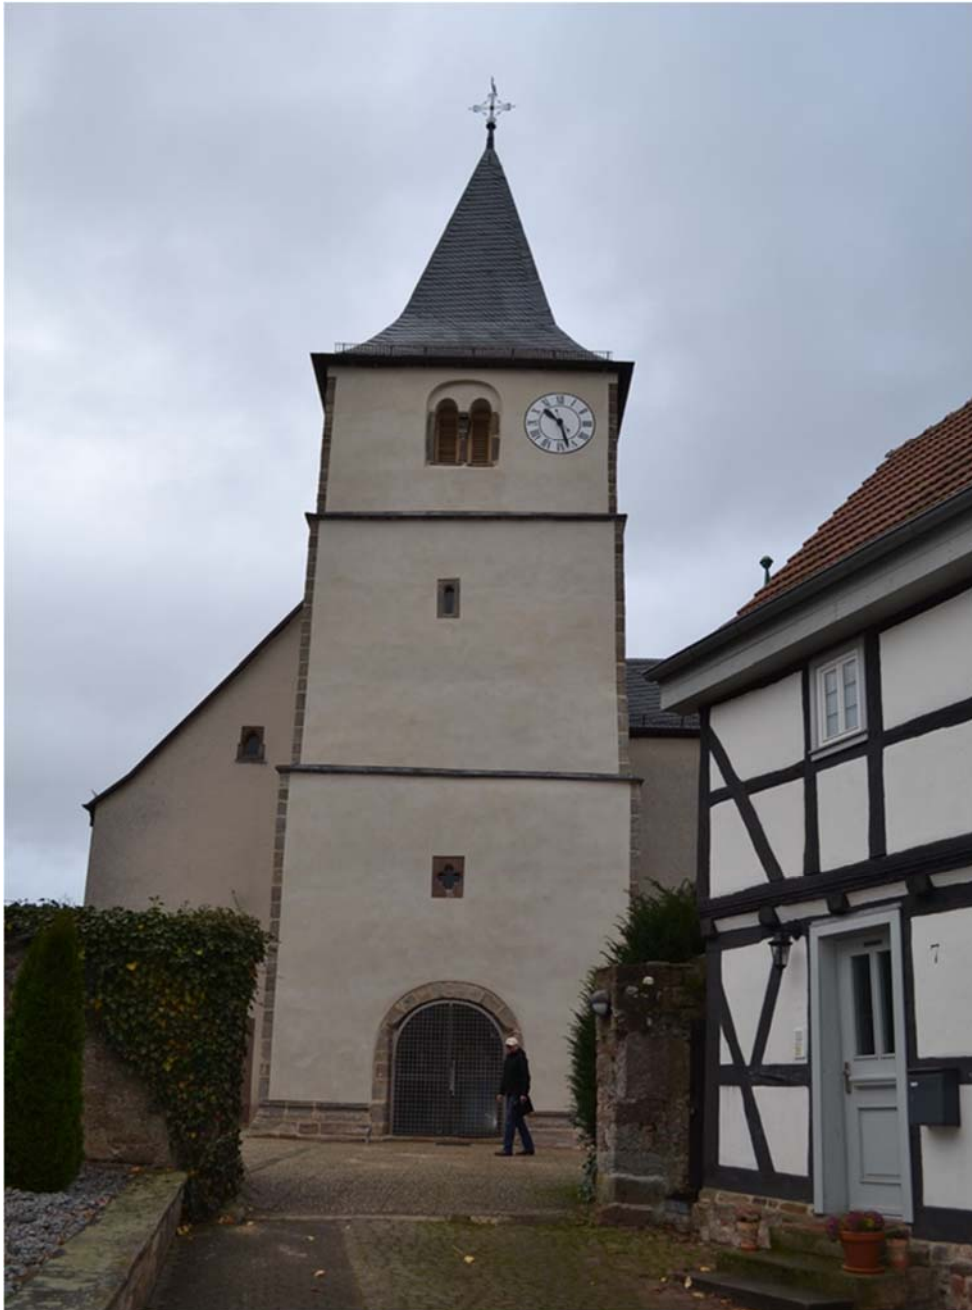
Die Geometrie des Turmes bringt es mit sich, dass die Obergeschosse jeweils leicht zurückspringen, wodurch sich anfallendes Wasser von oben nach unten summiert und nur unzureichend abgeleitet wird. Die geschosstrennenden Gurtgesimse sind einer erhöhten Wasserbelastung ausgesetzt. Infolgedessen kam es hier zu einer starken Rückwitterung des Steinmaterials, zu einem großflächigen Verlust der Verfugung und schließlich zu massiven Feuchteschäden im Mauerwerk. Auch alle weiteren Architekturgliederungen aus Werkstein, so insbesondere der Sockel, wiesen je nach Lage mehr oder weniger starke Rückwitterungen auf.

Die im Rahmen der letzten Instandsetzung verwendete, stark zementgebundene Verfugung des Bruchsteinmauerwerkes zeigte neben einer insgesamt starken Alterung mit unterschiedlichen Verwitterungsstadien und Verschmutzungsgraden zahlreiche Flankenabrissse und Hohllagen mit einem daraus resultierenden erhöhten Wassereintrag in das Mauerwerk. Ursächlich verantwortlich für dieses Schadensbild war der Umstand, dass der zuletzt verwendete Fugenmörtel größtenteils ohne vorheriges Ausräumen der Fugen über den älteren Bestand aus unterschiedlichen, zumeist kalkgebundenen Fugenmörteln aufgezogen wurde. Die über Risse und offen liegende Steinflanken in das Mauerwerk eindringende Feuchtigkeit konnte, durch den Zementmörtel bedingt, nur verzögert wieder entweichen und wurde dadurch länger im Mauerwerkskörper zurückgehalten. In Verbindung mit den negativen Auswirkungen von Frost auf das Mauerwerksgefüge kam es so über einen längeren Zeitraum zu folgeschweren Mauerwerksschäden vor allem in Bezug auf die Festigkeit der kalkgebundenen Setzmörtel.

Ein weiteres Schadensphänomen bildeten die zahlreichen, meist vertikal verlaufenden Mauerwerksrisse mit Breiten von bis zu 10 cm. Besonders waren davon die West- und die Südseite betroffen. Das Büro HAZ machte hierfür im Wesentlichen statische Ursachen sowie das stark klüftige Mauerwerk verantwortlich.

Gesamtaufnahme von Westen nach Abschluss der Arbeiten (Aufnahme Harald Mathes).

Die Arbeiten an den Werksteingliederungen der Eckquader, Gesimse, Gewände und Schallarkaden hatten im Wesentlichen konservierenden Charakter. Nach einer Reinigung im Wirbelstrahlverfahren und dem Ausräumen der stark zementhaltigen Fugenmörtel beschränkten sich die Eingriffe auf eine Verbesserung der Wasserführung durch Steinerergänzungen sowie die Neuverfugung mit einem im Farbwert auf den Sandstein abgestimmten Mörtel auf NHL-2-Basis.

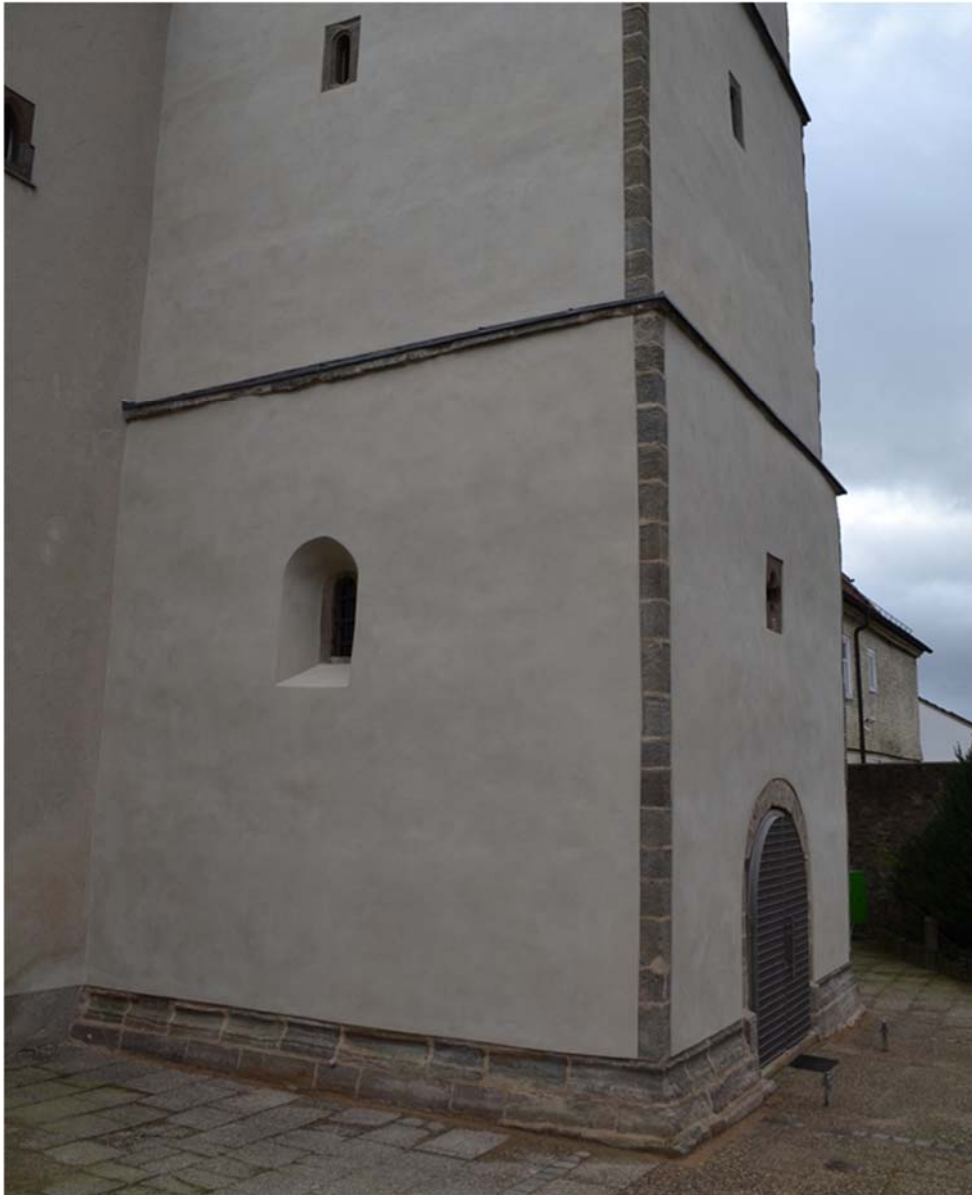
Teilansicht von Nordwesten nach Abschluss der Arbeiten.

In den Werkprozess der Verputzarbeiten eingebunden war die Montage der Bleiverwahrungen an den geschosstrennenden Gesimsen. Dabei wurde der Überstand so gewählt, dass abtropfendes Wasser nicht etwa auf die starken Mauerwerksausbauschungen treffen kann. Um die Wasserführung zu gewährleisten, erhielten die Gesimsoberseiten zudem einen schräg zur Tropfkante zulaufenden Mörtelkeil. Um für die Bleiverwahrung ein funktionierendes Auflager herzustellen, mussten zwischen den Turmgeschossen einzelne Vierungen und Neuteile versetzt werden. Ansonsten blieb die überkommene Bausubstanz mit sämtlichen Alterungs- und Verwitterungsspuren weitgehend unverändert erhalten.

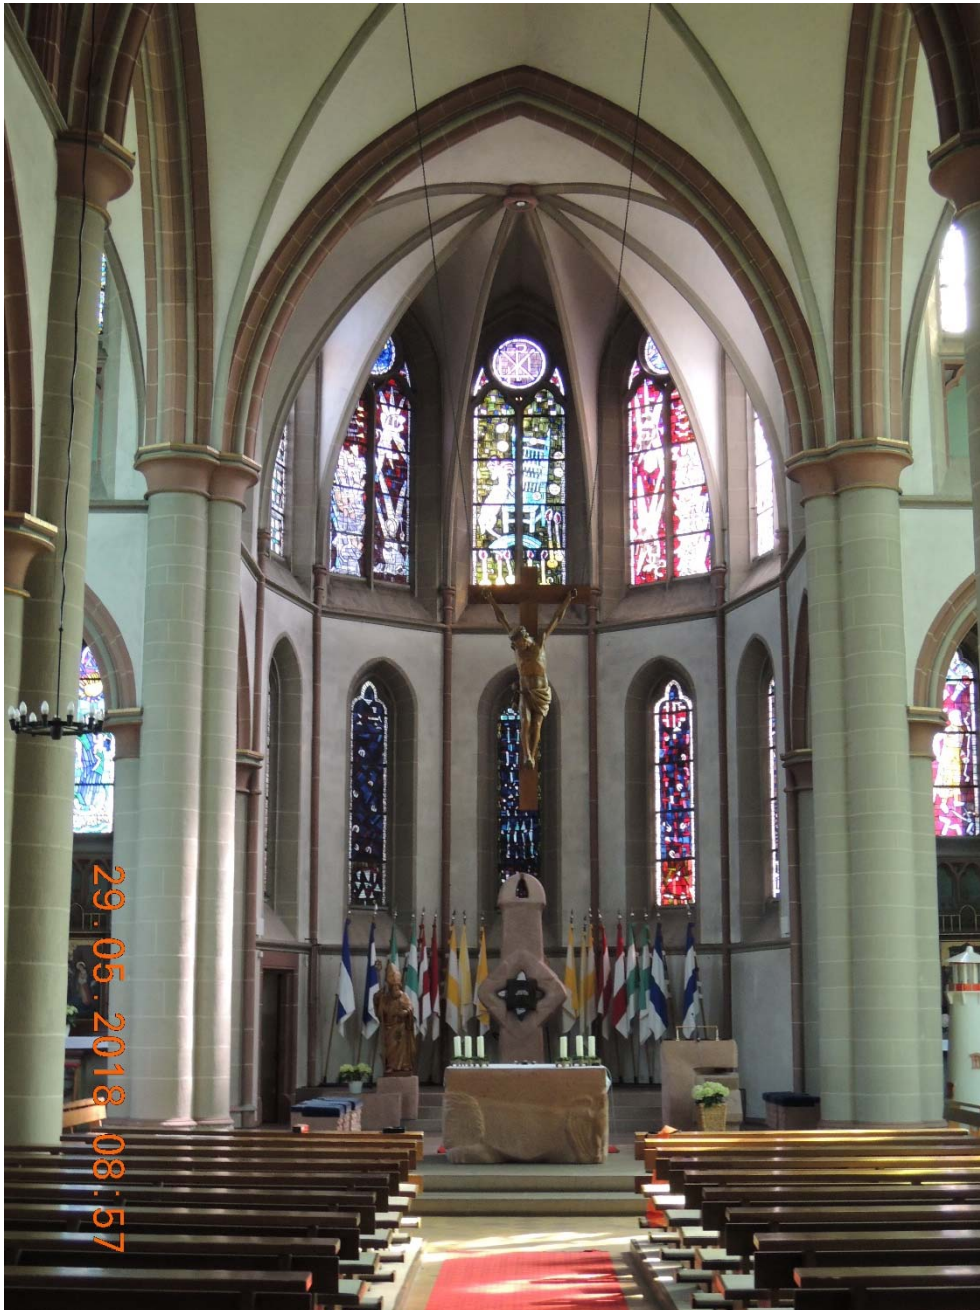
Vorzustand vor der Restaurierung (Aufnahme Berthold Schäfer).

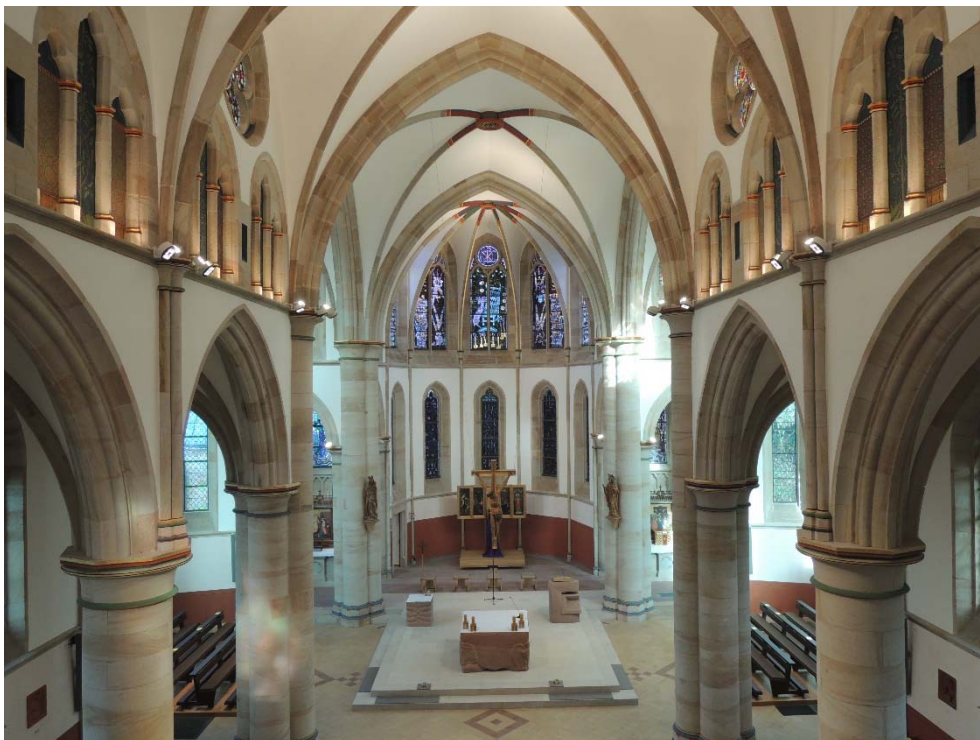
Endzustand nach der Restaurierung (Aufnahme Berthold Schäfer).

Die dekorative Ausmalung an den Wand- und Gewölbeflächen war zwar auf historischen Aufnahmen teilweise erkennbar, jedoch leider weitgehend verloren gegangen. Somit wurden die raumgliedernden Gestaltungen nur dort wiederaufgenommen, wo sich ein Großteil noch in relativ geschlossener und nachvollziehbarer Form nachweisen ließ. Dies betraf z. B. die Triforien im Langhaus, die Schlusssteine und Bogenscheitel im gesamten Kirchenraum sowie die von ihnen ausgehenden Rippen, die in ihrer ursprünglichen Farbigkeit wiederhergestellt und mit Vergoldungen abgesetzt wurden. Aber auch partielle Vergoldungen und farbige Absetzungen an Pfeilern, Säulen und deren Kapitellen wurden wieder ausgeführt, wobei man hier größtenteils auf eine Abnahme der Fassungsreste durch Sandstrahltechnik verzichtete. Gewölbe und Wandflächen wurden von einer Malerfirma gereinigt, putztechnisch überarbeitet und mit einer leicht getönten, modifizierten handelsfertigen Kalkfarbe beschichtet.

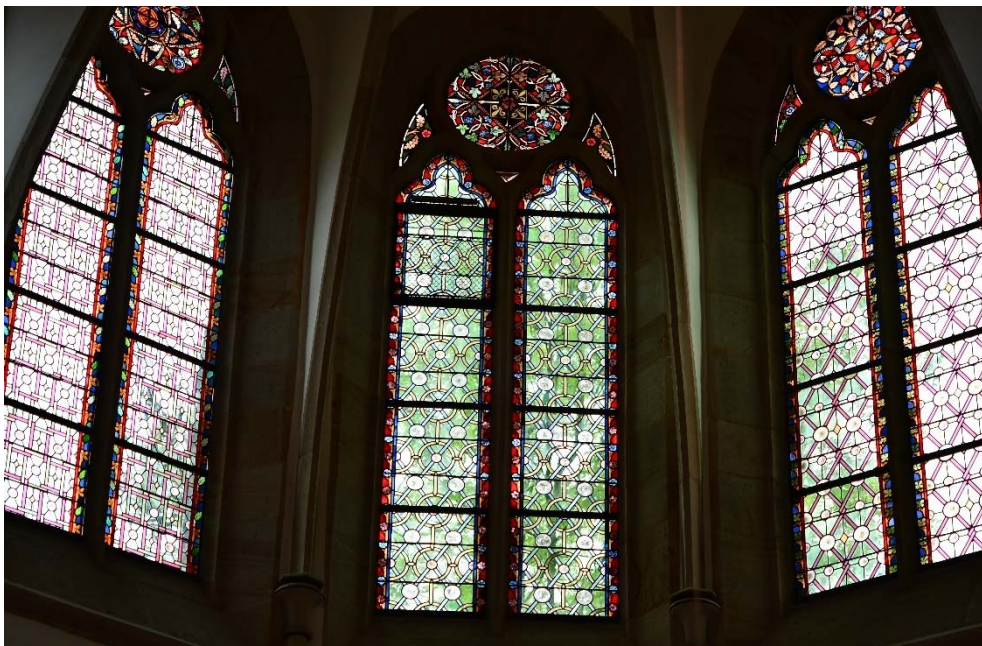
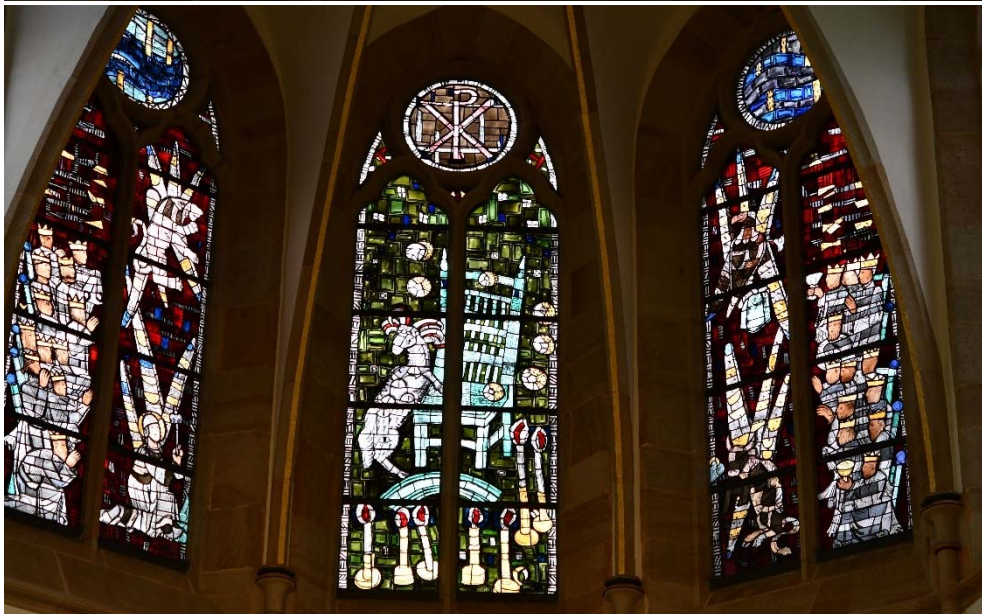
Oben: Fenster im Querhaus/Südseite, Glasmalereien von Schneiders und Schmolz von ca. 1885; unten: Fenster im Chorraum/Obergaden, Glasmalereien von Charles Crodel von 1959, jeweils nach der Restaurierung 2020.

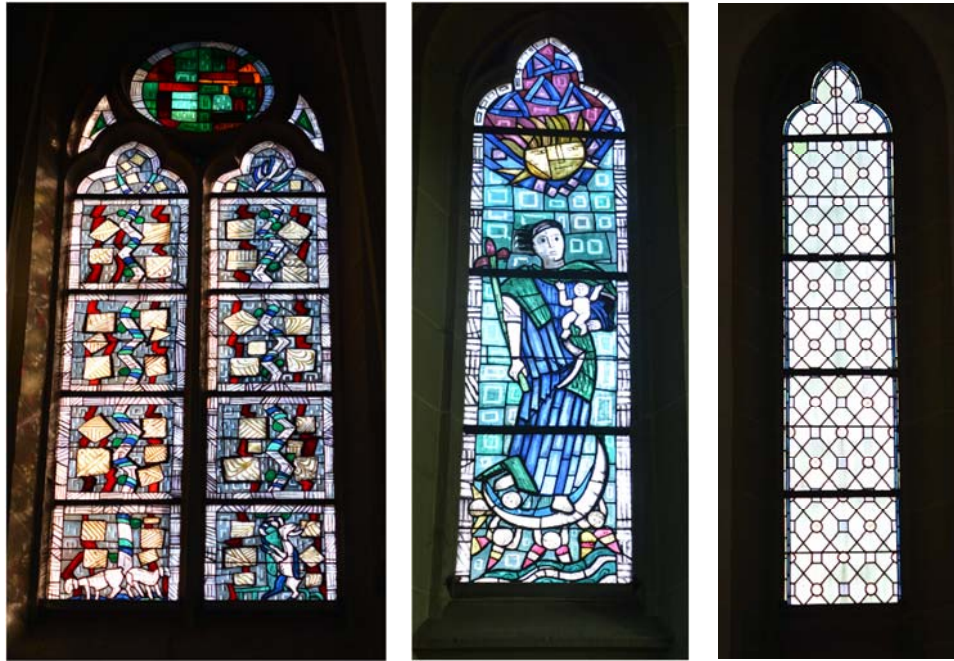
Links: Fenster SIII im Chorraum/Obergaden, Glasmalereien von Charles Crodel 1959; mittig: Fenster nIV in der Seitenkapelle, Glasmalereien 1974 nach Entwürfen von Charles Crodel fertig gestellt; rechts: Fenster nX im Querhaus, Bleiverglasung von ca. 1885 aus der Werkstatt Schneiders und Schmolz, Zustand jeweils vor der Restaurierung 2019.

Eine wesentliche Umgestaltung erfuhr der Innenraum 1959, als das bauzeitliche Glasmalereiprogramm im Chorraum durch farbige Glasmalereien von Professor Charles Crodel aus München ersetzt wurde (Archivrecherche Franziska Ihle-Wirth). Die letzte umfangreiche Renovierung des Kirchenraumes fand 1974/75 statt. Damit einhergehend wurden zwei weitere Fenster in den beiden Seitenkapellen nach den Entwürfen von Crodel von dessen Schüler, Carl Helmut Steckner, ausgeführt. Bereits zuvor, 1937, waren die Fenster restauriert, viele der Bleiglasfelder neuverbleit sowie beschädigte Gläser ersetzt worden. Während der letzten Jahre wurden lediglich kleinere Reparaturen an den Fenstern ausgeführt. Im Wesentlichen handelte es sich dabei um das Ausbessern bzw. Ersetzen von beschädigten Gläsern, das überwiegend in situ erfolgte. Lediglich das große Westfenster wurde 2004 vollständig restauriert. Dementsprechend waren die Verglasungen durch Staub-, Ruß- und Schmutzauflagerungen beeinträchtigt, die Verkittungen der Bleinetze und die Anschlüsse zu den Quereisen hin undicht, instabil und in sich brüchig. Die sich deutlich als störende Ablaufspuren auf den gesamten Verglasungen markierenden Rostablagerungen rührten von defekten Farbanstrichen und verrosteten Metallelementen wie Quereisen und Windeisen her. Die Wasserabführungen im Sockelbereich der Fenster waren zum Teil nicht vorhanden oder defekt. Die Schimmelpilzauflagerungen auf den Glasoberflächen der Fenster im Querhaus deuteten auf eine schädigende klimatische Situation im Kirchenraum hin. Darüber hinaus störten eine Vielzahl an gesprungenen Gläsern und farblich unpassenden Scheiben aus jüngeren Reparaturen den visuellen Eindruck der Verglasungen zum Teil erheblich. Zusätzlich hatten die in situ eingeflickten Glaserergänzungen zu Schäden an den Bleinetzen wie Deformationen und verbogenen Bleiwangen geführt. Die Bleinetze wiesen vielfach gebrochene Bleiruten und Bauchungen sowie von den stabilisierenden Windeisen abgerissene

Bleihafte auf. Die Schäden an den Verglasungen machten ihre Restaurierung im Rahmen der umfangreichen Innenrestaurierung in den Jahren 2019 bis 2020 dringend erforderlich.

dierten Randverbleibungen ausgetauscht. Alle Anschlussbereiche zwischen Bleiglasfeldern, Deckschienen und Quereisen wurden neuverkittet sowie alle Metallelemente einschließlich der Windeisen entrostet und ein mit einem Korrosionsschutzanstrich versehen. Damit konnte ein wetterdichter Fensterverschluss der Verglasungen und Haltekonstruktionen hergestellt werden. Gleichzeitig erfolgte der Umbau der bestehenden Lüftungsflügel im Querhaus und Langhaus mittels einer automatisierten, feuchtegeregelten Ansteuerung, mit der zielgerichtet auf das Innenraumklima eingewirkt werden kann. In diesem Zusammenhang erfolgte auch der Neubau von Schwitzwasserablaufrippen im Bereich der Fenster im Querhaus und Langhaus. Vermutlich in den 1950er oder 1970er Jahren waren innenseitig Blechrinnen vor die Bleiglasfelder im Sockelbereich gesetzt und unfachmännisch Löcher in die Gläser gebrochen worden, um einen Ablauf nach außen zu schaffen. Neben dieser unzureichenden Wasserabführung war die Abdichtung der Schwitzwasserablaufrippen zum Bleiglasfeld zum Teil brüchig und schadhaft. Deshalb wurden die Sockelfelder ausgebaut und neue Auffangrinnen installiert, die das anfallende Schwitzwasser unterhalb der Einzelfelder nach außen abführen können. Die Gläser mit Sprüngen wurden ausgebaut und entsprechend des Originalbefundes hinsichtlich Glasmaterial und Farbigkeit ersetzt.

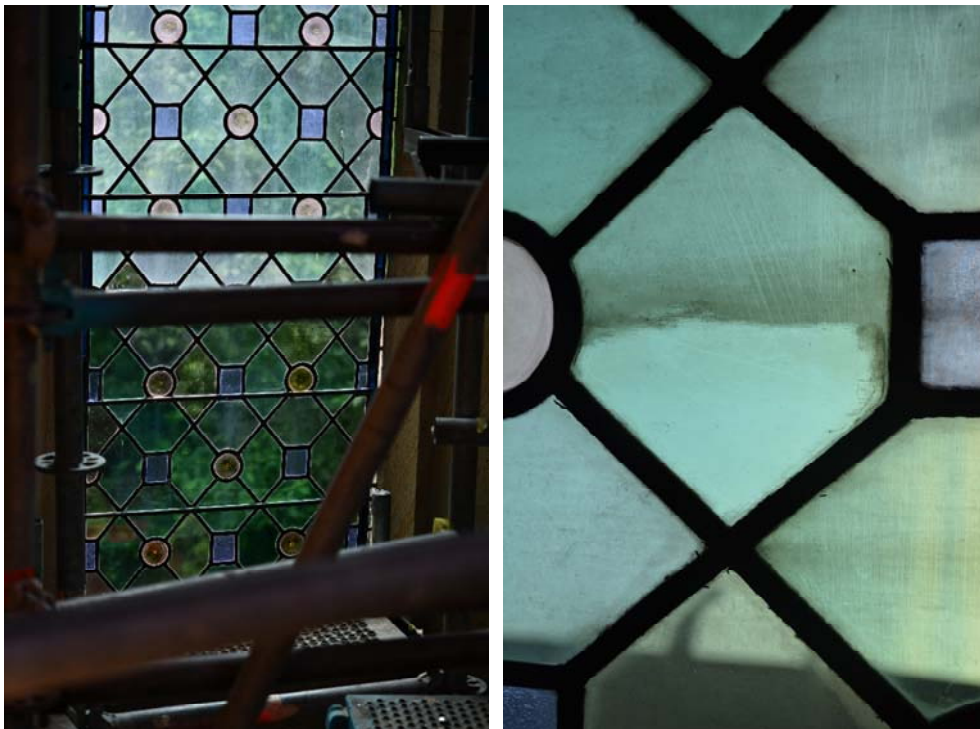
Links: Fenster nX, Reinigungsversuch der der Gläser; rechts: Detailaufnahme eines Fensters im Querhaus, Reinigungsversuchsachse.

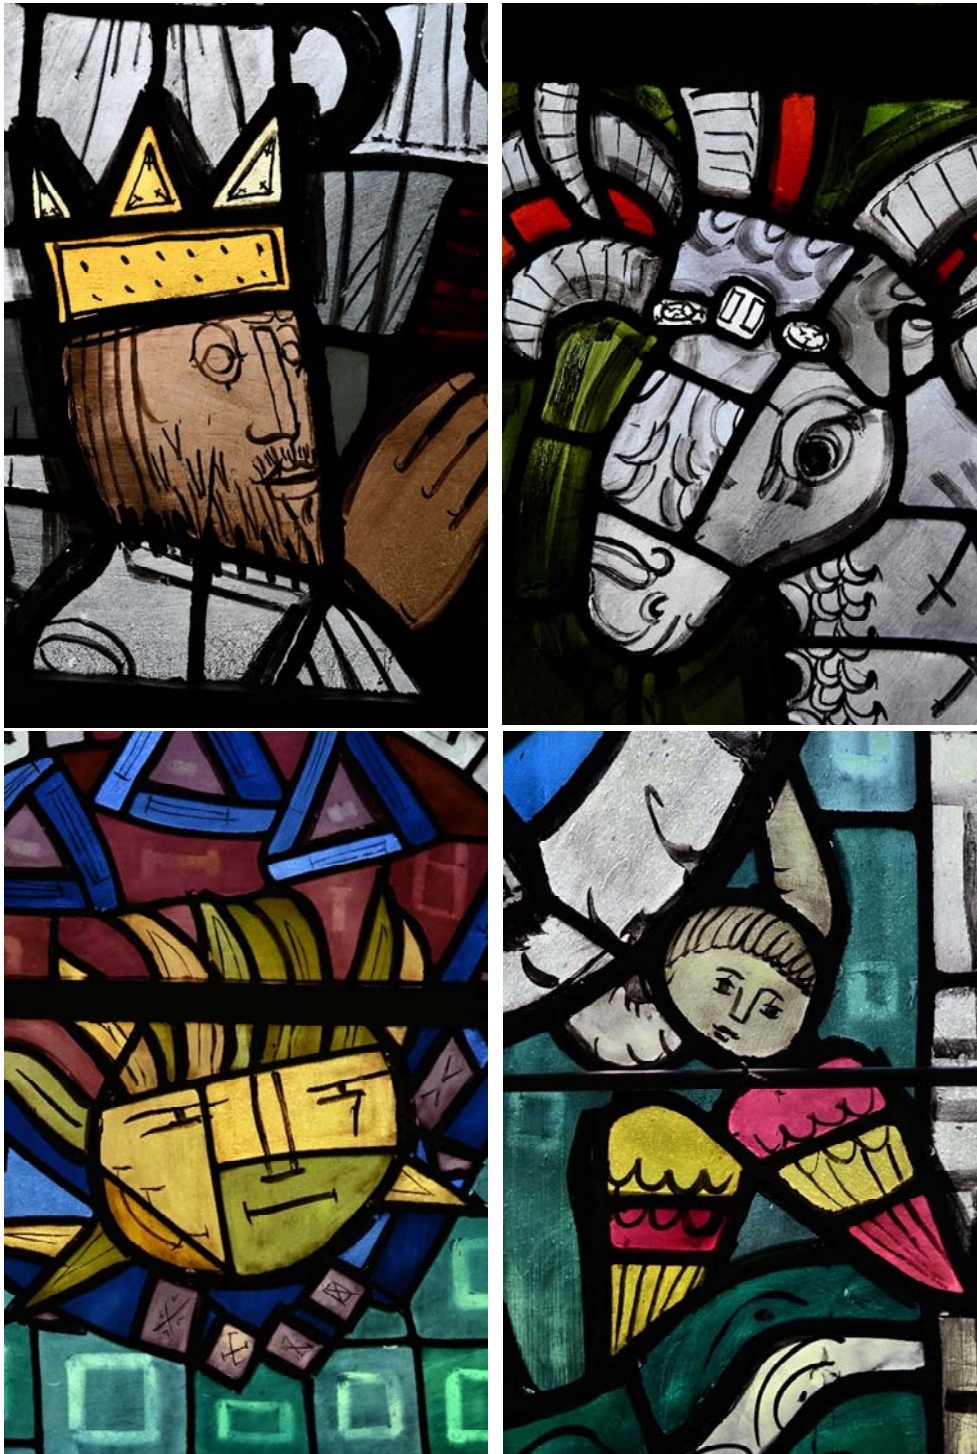
Detailaufnahmen der Glasmalereien im Chorraum, Glasmalereien von Charles Crodel aus München von 1959, Zustand nach der Restaurierung 2020.

Während die Bearbeitung der bauzeitlichen Verglasungen überwiegend in der Werkstatt und nur vereinzelt bei kaum geschädigten oder in jüngerer Zeit neuverbleiten Einzelfeldern in situ erfolgte, wurden alle Fenster im Chor im eingebauten Zustand restauriert. Dieses Vorgehen gründete auf dem sehr guten Zustand, in dem sich diese Verglasungen befinden. Die Bleinetze sind in sich stabil, und auch die Glassubstanz war bis auf sehr wenige, mehrfach gesprungene Einzelgläser intakt.

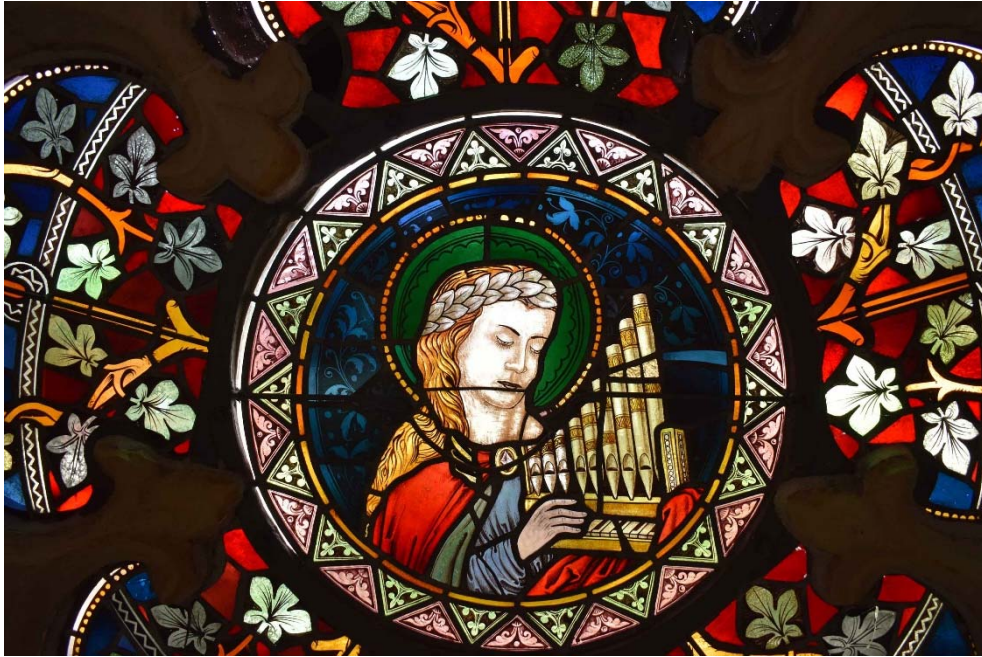
Detailaufnahme des Westfensters wI, Bleiverglasung von ca. 1885 aus der Werkstatt Schneiders und Schmolz, Zustand nach der Restaurierung 2020.

Analog der Restaurierungskonzeption für die Verglasungen im Quer- und Langhaus erfolgten eine beidseitige Reinigung der Oberflächen, das Nachkitten der Bleinetze und die Erneuerung der Verkittungen entlang der Metallkonstruktionen sowie deren Farbanstriche. Anders als im Lang- und Querhaus, wo ein Großteil der Bleiglasfelder für die Bearbeitung ausgebaut und damit auch die Sockelbereiche für den Einbau neuer Schwitzwasserrinnen zugänglich waren, wurden die vorhandenen Schwitzwasserrinnen im Chor erhalten. Dafür wurde der Ablauf nach außen instandgesetzt oder erweitert sowie die Anschlussfugen zwischen Kasten und Bleiglasfeld neuverkittet und gestrichen. Dadurch konnte die Schwitzwasserablaufsituation verbessert und der restauratorische Eingriff, der bei einem Ausbau der Verglasungen weitergehende Maßnahmen nach sich gezogen hätte, gering gehalten. Basierend auf dieser Restaurierungskonzeption konnte die gesamte Verglasung der St. Bonifatius-Kirche in Fulda-Horas restauriert und instandgesetzt werden. Alle Maßnahmen wurden mit dem Hessischen Landesamt für Denkmalpflege, der Bauabteilung des Bischöflichen Generalvikariats und dem Bauherrn im engen Dialog abgestimmt. Durch die erfolgten Restaurierungsarbeiten an den Glasfenstern konnte das Erscheinungsbild und die klimatische Situation des Kirchenraumes maßgeblich verbessert werden.

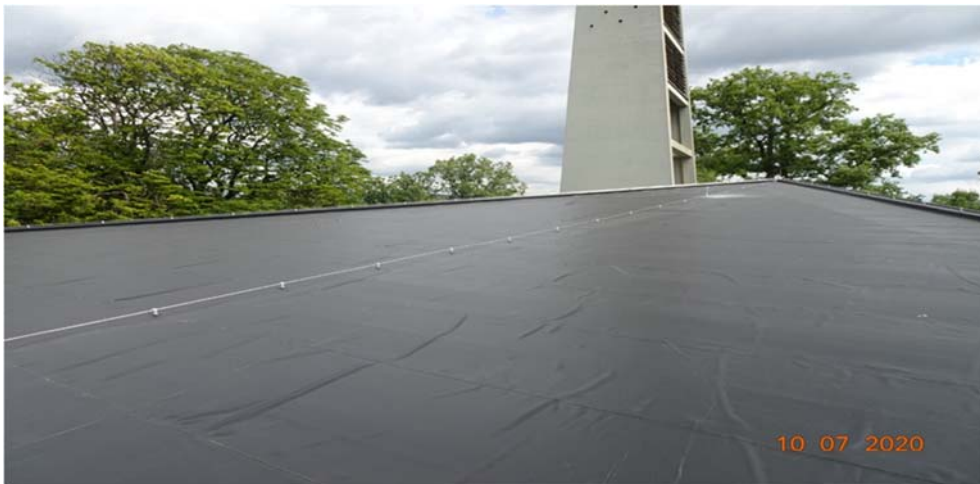
Blick Richtung Norden zum Zeitpunkt der Abnahme der ausgeführten Leistungen.

Nach Ausschreibung und Auftragserteilung für den oberen Teil der Dachfläche erfolgte die Sanierung mit dem Ziel, die vorhandene Dachabdichtung zu ertüch-

tigen. Gewählt für die neue Dachabdichtung der zu sanierenden Fläche wurde wiederum eine Dachbahn des Herstellers Wolfin, jedoch mit Typ Wolfin M in noch hochwertigerer Ausführung. Außerdem war die enorme Diffusionsoffenheit dieser Dachabdichtungsbahn ausschlaggebend, denn bedingt durch die Undichtigkeiten im Altdachaufbau war die Dämmung in Teilbereichen leicht angefeuchtet. Durch das Aufschneiden der Altabdichtung wurde an diesen Stellen die Möglichkeit geschaffen, dass die im Dachaufbau vorhandene Feuchtigkeit über die verlegte hochpolymere Kunststoff-Dachdichtungsbahn bei entsprechender solarer Wärmeeinwirkung ausdiffundieren kann. Hierdurch konnte ein Komplettabriss verhindert werden.

Außerdem wurden im Zuge der Maßnahme die vorhandenen Lichtkuppelanschlüsse saniert, der Blitzschutz auf der neu abgedichteten Dachfläche wiederhergestellt, zwei neue Dachabläufe im Traufbereich hergestellt und Anschlag-einrichtungen zur Absicherung bei künftigen Wartungsarbeiten eingebaut.

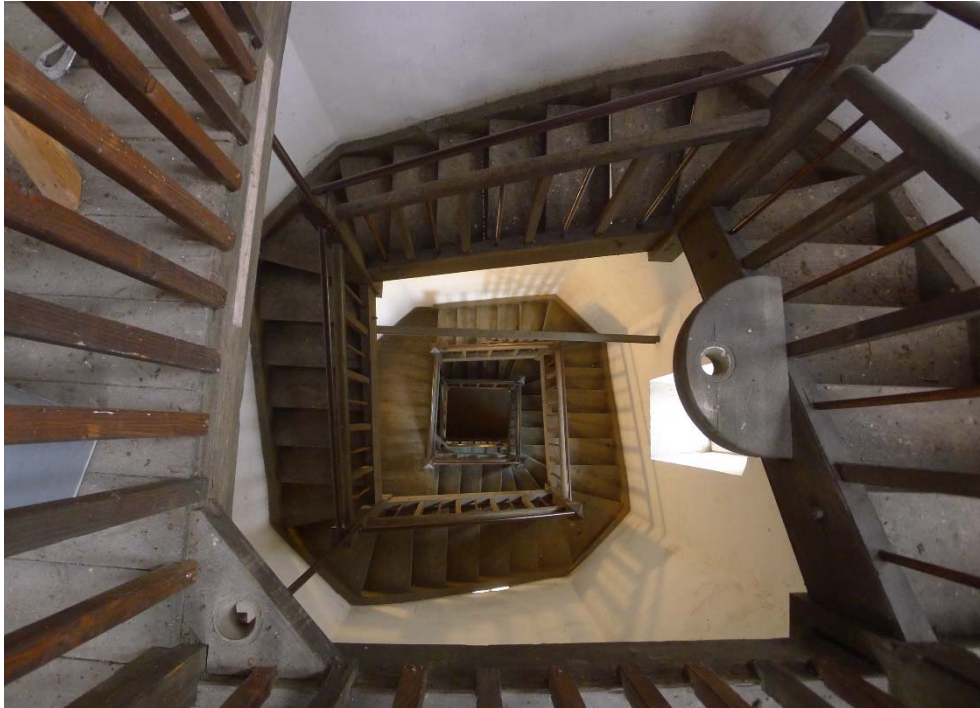
Bauzeitliche Treppe im Südturm.

Aufgrund der innenseitig freitragenden Treppenkonstruktion sind über die Jahrzehnte deutliche Gefügeverschiebungen entstanden, die Schiefstellungen und Fugen verursacht haben.

An den Nadelholzbauteilen wurden Schäden durch holzerstörende Insekten (Gemeiner Nagekäfer, *anobium punctatum*) festgestellt. An zwei Treppenwangen aus Nadelholz war die Schädigung so umfangreich, dass von einer geminderten Tragfähigkeit ausgegangen werden musste und Verstärkungsmaßnahmen erforderlich waren. An verschiedenen Trittstufen und auch Treppenpodesten waren Risse und Fugen vorhanden, die aufgrund der Gefügeverschiebungen entstanden waren.

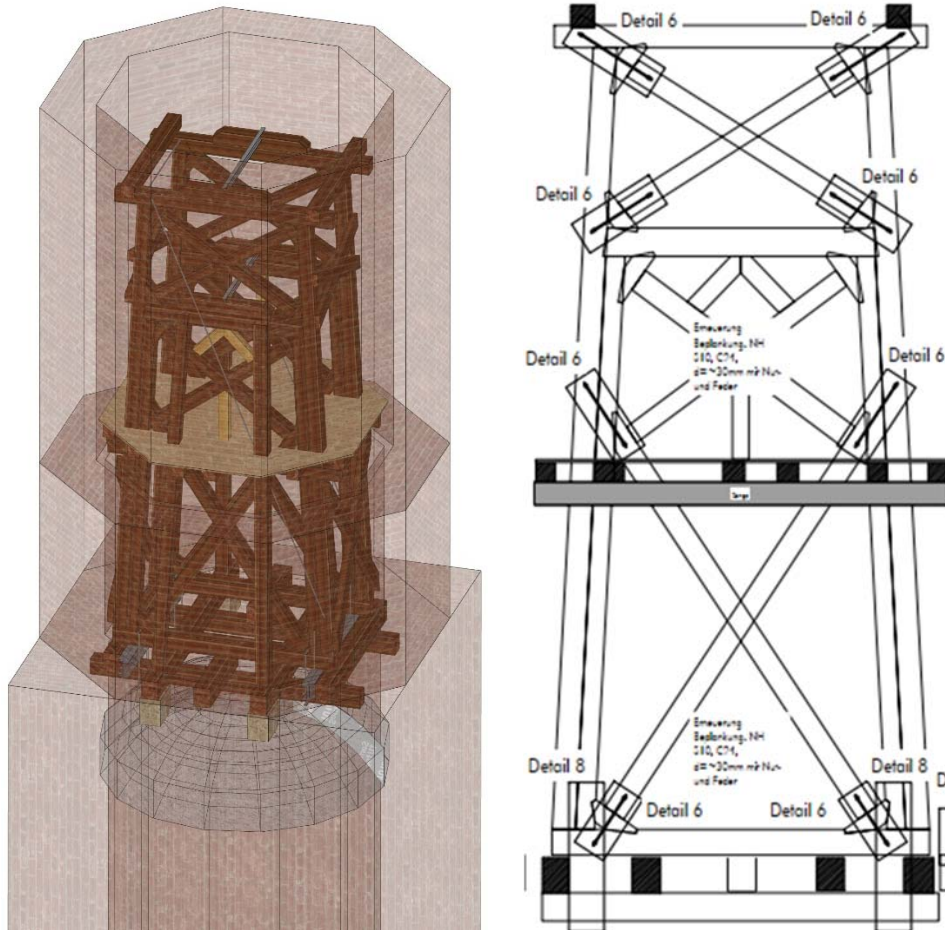
Links: computergeneriertes Modell des Glockenstuhls, rechts: Ausführungsplanung.

Die wesentliche Aufgabe der Ausführungsplanung war es, Details zu entwickeln, die es den ausführenden Betrieben ermöglichen, die auszutauschenden und zu reparierenden Bauteile sicher an ihre Einbauorte zu verbringen und dort unter beengten Verhältnissen einzubauen.

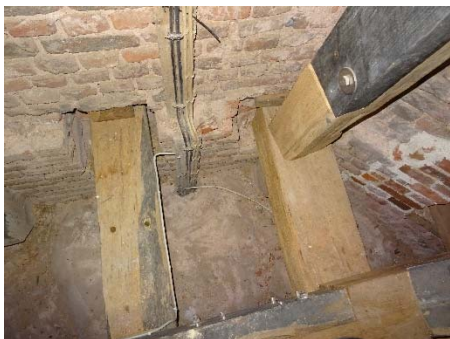
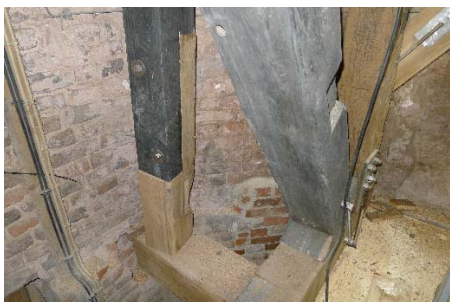
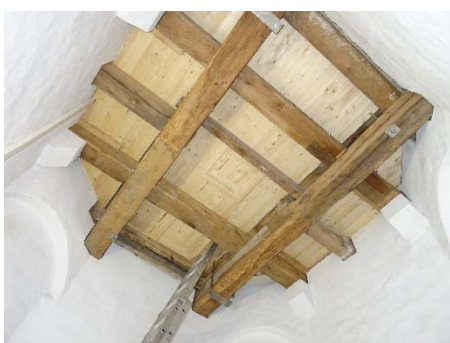
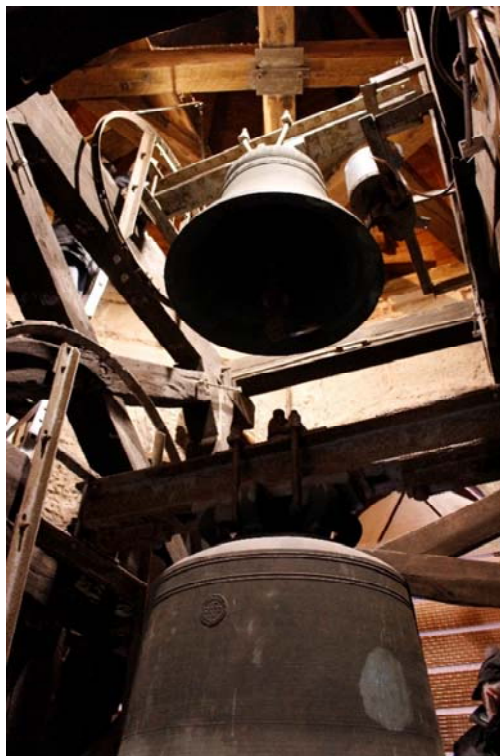
Details der instandgesetzten Turmkonstruktion.

(Unterzüge, Tragbalken), die auf ganzer Länge ausgetauscht werden mussten, mit einem Längstoß ausgeführt, der die beengten Einbauverhältnisse berücksichtigte. Durch die umfangreichen Voruntersuchungen beschränkten sich während des Baubetriebs auftretende „Überraschungen“ auf ein Minimum. Die geschädigten Holzbauteile wurden restlos entfernt, die Auflagertaschen im Mauerwerk wurden sorgfältig gesäubert und etwas aufgeweitet, so dass die neu eingebauten Holzbauteile nicht unter Luftabschluss stehen. Aus diesem Grund wurde auch die Bitumenummantelung der Hölzer in den Auflagerbereichen, die im Bestand schadensverstärkend gewirkt hatte, nicht wieder ausgeführt.

Die Eingriffe in die Substanz wurden durch eine detailgenaue Planung auf ein Minimum reduziert. Jüngere schadensträchtige Ergänzungen bzw. Veränderungen konnten beseitigt werden, so dass die ursprüngliche Konstruktion der Glockenstühle wieder ablesbar ist.
